IDENTIFICATION

27, chemin du Bord-du-Lac

Chapelle Morin

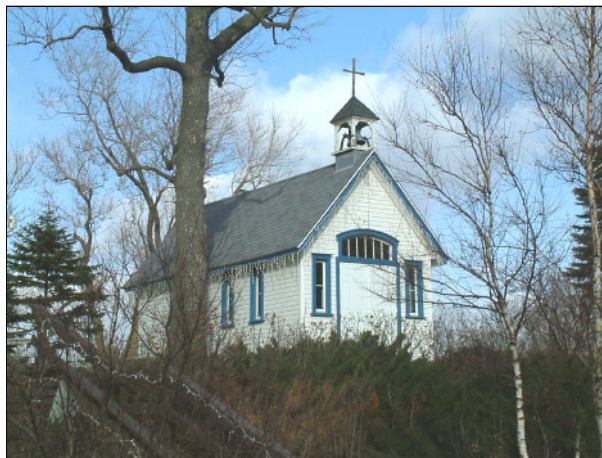
- La chapelle conserve sa volumétrie d'origine, ses chambranles autour des ouvertures et son clocheton.
- L'ornementation est sobre et se limite aux éléments essentiels de la construction en bois. Elle comprend des chambranles autour des ouvertures.

- Bon état : le bâtiment est bien entretenu et ne présente pas de détérioration apparente.

- Ajouter les planches cornières qui étaient présentes avant le remplacement du parement extérieur;
- Revenir à un parement extérieur en déclin de bois;
- Revenir à un recouvrement de bardeaux de cèdre pour la toiture.

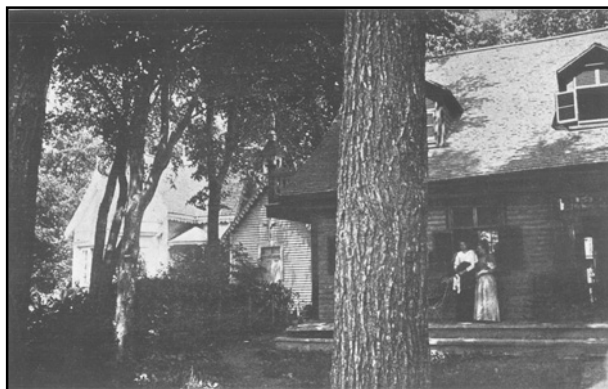
Photographie de la propriété de Michel Valois. À droite, on aperçoit sa maison et au centre, la chapelle. La photographie date de la fin du XIX^e siècle. BPPC, # 211.
