## IDENTIFICATION

8034-24-2285

70, avenue Maywood

Patri-Arch, avril 2004

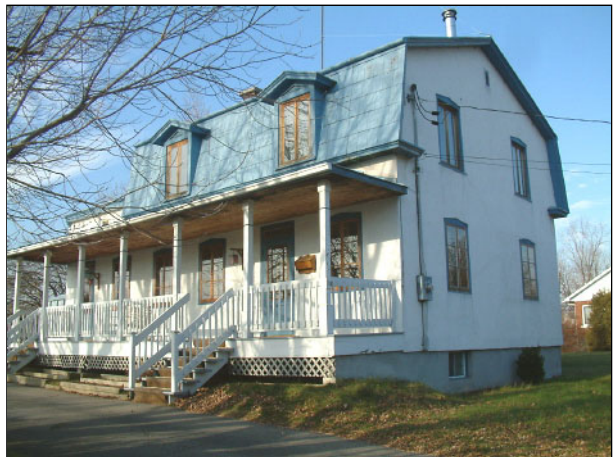
Novembre 2003

- Les fondations de pierre ont été remplacées par une fondation de béton en 1989.
- Le lambris de bois original a été remplacé par un crépi.
- Une pièce annexe a été érigée sur la façade latérale gauche pour abriter une cuisine d'été.
- Les fenêtres de l'étage ont été remplacées par des fenêtres à manivelle.
- La galerie a été refaite.

- Bon état : le bâtiment est bien entretenu et ne présente pas de détériorations.

- Uniformiser les fenêtres en privilégiant le modèle d'origine, soit les fenêtres à battants traditionnelles en bois;
- Remplacer les garde-corps actuels de la galerie qui s'intègrent mal à l'architecture de la maison, par un modèle traditionnel plus adéquat;
- Mieux intégrer la souche de cheminée métallique ajoutée sur le toit en l'enveloppant d'un caisson d'aspect traditionnel;
- Bien que le parement en crépi puisse convenir, un lambris de planches de bois horizontales serait à privilégier.

- La volumétrie;
- La tôle qui recouvre la toiture et le garde-soleil;
- La porte à panneaux;
- Les fenêtres à battants à grands carreaux du rez-de-chaussée;
- Les chambranles autour des ouvertures;
- Les retours de corniche sur les façades latérales;
- La corniche à consoles du volume annexe.
