IDENTIFICATION

8134-71-7614

58-58A, chemin du Bord-du-Lac

Novembre 2003

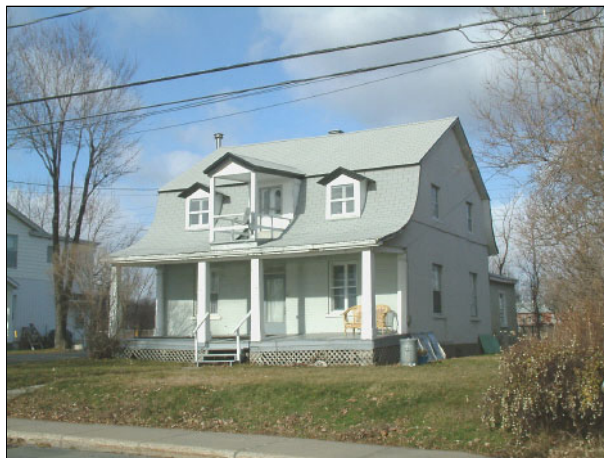
La résidence sise au 58-58A, chemin du Bord-du-Lac aurait été bâtie au début des années 1910. Elle apparaît pour la première fois sur le plan d'assurance-incendie de 1923 et figure au rôle d'évaluation municipale en 1916-1917. Il s'agit d'une maison à mansarde qui se reconnaît à son corps de logis de plan rectangulaire à deux étages dont le niveau supérieur est situé sous les combles brisés. L'arrondissement de Pointe-Claire compte un nombre restreint de ce type de maisons à mansarde en brique. La propriété repose sur un solage de béton et possède un parement mixte composé de briques en façade ainsi que sur la façade latérale gauche et d'un crépi texturé sur la façade latérale droite. Elle se compose également d'une galerie disposée en façade et protégée par le prolongement du brisis, d'un balcon central installé au-dessus de la galerie et de deux lucarnes à pignons qui percent la pente du brisis.

- Un volume annexe a été greffé derrière le corps de logis.
- La maison repose sur une nouvelle fondation de béton.
- Le recouvrement original de la toiture fait de tôle a été remplacé par des bardeaux d'asphalte.
- La porte d'entrée du rez-de-chaussée a été remplacée.
- La façade latérale droite a été revêtue de crépi.

- La maison a conservé sa volumétrie particulière avec son toit mansardé.
- Elle arbore toujours un revêtement extérieur fait de brique peinte ainsi que des fenêtres à battants à grands carreaux.
- Elle a conservé par ailleurs son ornementation sobre composée de plates-bandes en brique posées en soldat au-dessus des ouvertures, d'appuis en bois placés sous les fenêtres, de piliers de galerie ouvragés et de corniches moulurées pour les lucarnes.

- Détériorations mineures : La galerie de la maison nécessiterait d'être redressée et quelques travaux de peinture seraient requis en ce qui concerne les éléments menuisés.

- Volumétrie, particulièrement la forme du toit à la Mansart;
- Parement extérieur en brique;
- Fenêtres à battants à grands carreaux;
- Le balcon, même s'il constitue probablement un ajout postérieur à la construction, constitue un apport intéressant.

- Le recouvrement de la toiture en bardeaux d'asphalte devrait être remplacé par un revêtement de tôle traditionnelle.
- La porte d'entrée du rez-de-chaussée devrait être remplacée par une porte de facture plus ancienne en bois.
