IDENTIFICATION

7933-82-6248

96, avenue Cedar

Novembre 2003

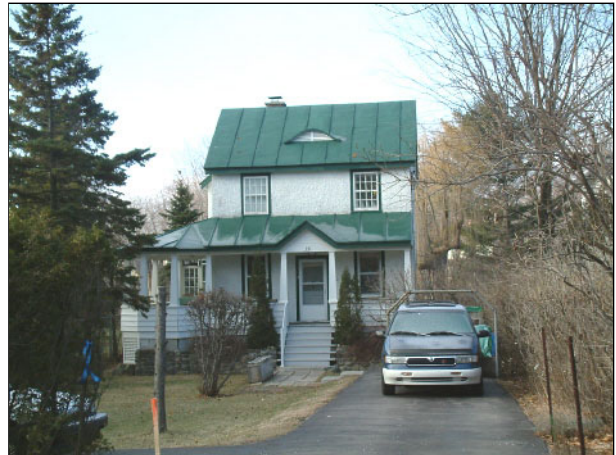
La résidence sise au 96, avenue Cedar aurait été bâtie vers 1930 et ne figure pas sur le plan d'assurance-incendie réalisé en 1923. Elle adopte une typologie propre à l'architecture vernaculaire issue de l'industrialisation avec son corps de logis de plan carré à deux étages et sa toiture à deux versants droits. Ce type de composition se retrouve sur l'ensemble du territoire québécois ainsi que dans les catalogues de plans étasuniens. La résidence revêtue de crépi se compose également d'une galerie disposée en façade et qui se prolonge sur la façade latérale gauche, d'une chatière semi-circulaire qui rappelle les lucarnes de l'architecte étasunien Richardson et d'un oriel.

- Ce modèle de maison vernaculaire comprend des éléments pittoresques tels que la chatière semi-circulaire qui rappelle les lucarnes de l'architecte étasunien Richardson ainsi qu'une galerie formant un kiosque de plan octogonal.

- Bon état : Le bâtiment est bien entretenu et ne présente pas de détériorations.

- La volumétrie;
- La tôle à baguettes qui recouvre la toiture et le garde-soleil de la galerie;
- La porte en bois;
- Les fenêtres à guillotine à châssis de bois;
- Les chambranles autour des ouvertures;
- Les piliers de galerie ouvragés;
- Le fronton disposé au centre du garde-soleil;
- La forme particulière de la galerie.
