7932-62-5371

13, avenue Julien

Novembre 2003

Patri-Arch, avril 2004

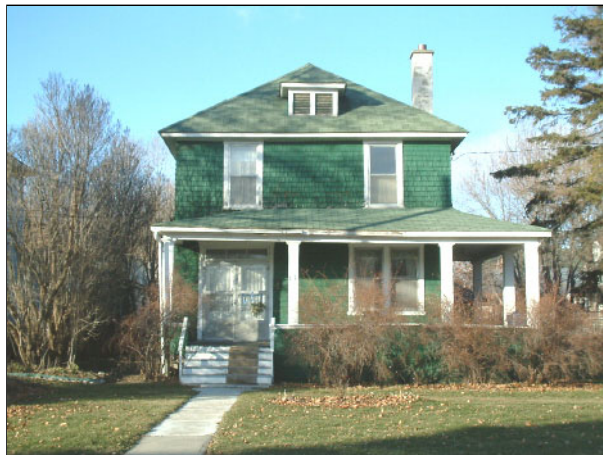
La résidence située au 13, avenue Julien a été bâtie vers 1910. Elle est inscrite au rôle d'évaluation municipale de l'année 1916-1917 et figure distinctement sur un plan d'assurance-incendie réalisé en 1923. Il s'agit d'une maison cubique qui se reconnaît à sa volumétrie dépouillée et à la forme de sa toiture. La propriété se compose d'un corps de logis de plan carré, d'une toiture en pavillon, d'une galerie disposée en façade et qui se poursuit sur la façade latérale droite et de lucarnes à croupe qui percent les versants de la toiture.

- Un volume annexe a été érigé derrière le corps de logis.
- Des bardeaux d'asphalte recouvrent la toiture et le garde-soleil et remplacent le recouvrement d'origine en tôle.
- Les fenêtres ont été remplacées.

- La demeure est caractéristique de la maison cubique par sa volumétrie, sa toiture en pavillon percée d'une lucarne à croupe et par son dépouillement.

- Bon état : Le bâtiment est bien entretenu et ne présente pas de détériorations.

- La volumétrie;
- La forme de la toiture;
- Le lambris de bardeaux de cèdre;
- L'ordonnance et la dimension des ouvertures;
- La porte à deux vantaux surmontée d'une imposte vitrée;
- Les chambranles autour des ouvertures;
- Les piliers ouvragés de galerie.

- Remplacer le bardeau d'asphalte de la toiture par de la tôle traditionnelle;
- Lors du prochain remplacement de fenêtres, favoriser des fenêtres traditionnelles en bois de même modèle, soit des fenêtres à guillotine.
