## IDENTIFICATION

8234-60-8267

19, avenue Lakebreeze

## DONNÉES HISTORIQUES

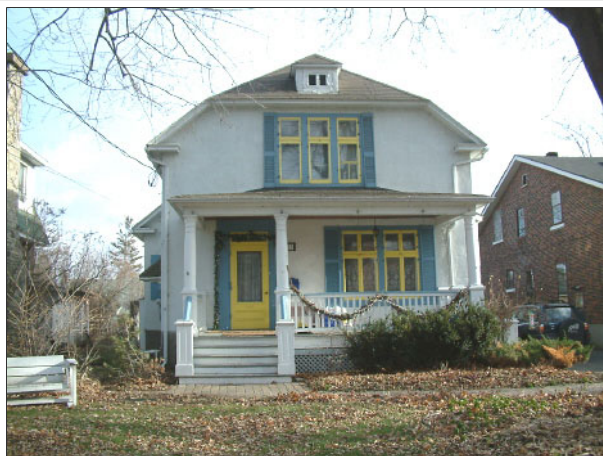
Novembre 2003

- La demeure rappelle certains modèles vernaculaires américains en raison notamment de son volume massif, de sa toiture à demi-croupe, de ses lucarnes à croupes et de son parement en crépi texturé.

- Bon état : le bâtiment est bien entretenu et ne présente pas de détériorations.

- La volumétrie;
- Le parement extérieur en crépi texturé;
- La porte à panneaux surmontée d'une imposte vitrée;
- Les différents types de fenêtres propres à l'architecture du début du XX<sup>e</sup> siècle;
- Les colonnes ouvragées de la galerie ainsi que les garde-corps traditionnels;
- Les chambranles autour des ouvertures;
- Les retours de corniche en façade.

- Remplacer le bardeau d'asphalte de la toiture par de la tôle traditionnelle.
