IDENTIFICATION

258, chemin du Bord-du-Lac

Maison Antoine-Pilon

Patri-Arch, avril 2004

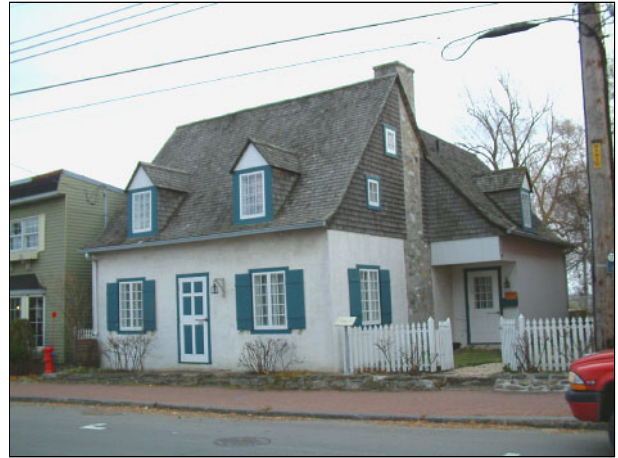
Novembre 2003

- La maison Antoine-Pilon se distingue par un corps de logis assis au sol, une haute toiture aux larmiers peu saillants ainsi que par sa porte en bois et ses baies à petits carreaux qui sont le résultat d'une reconstitution architecturale.

- Bon état : Le bâtiment est bien entretenu et ne présente pas de détérioration.

- La volumétrie;
- La fondation en pierre;
- Le revêtement extérieur blanchi à la chaux;
- Le recouvrement de la toiture en bardeaux de cèdre;
- Les baies à petits carreaux;
- Les chambranles autour des ouvertures;
- Les contrevents.

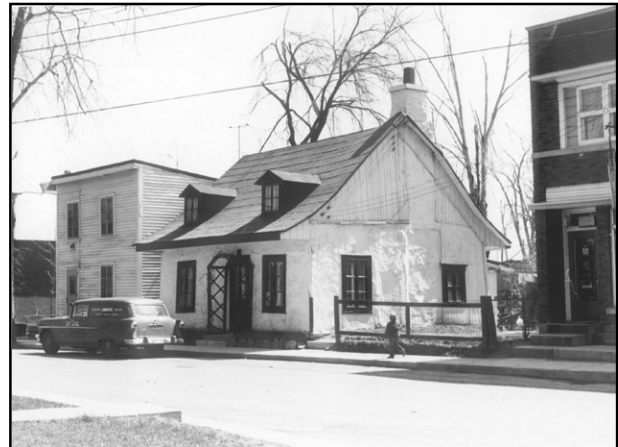
La maison Antoine-Pilon dans les années 1960, avant les importants travaux de restauration.
BPPC, # 104.
