355, chemin du Bord-du-Lac

Maison Charlebois

DONNÉES HISTORIQUES

Patri-Arch, avril 2004

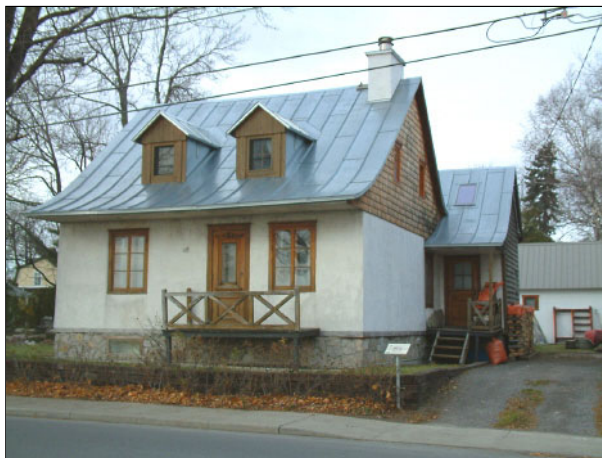
- Dans son état actuel, la maison possède des traits de la maison d'esprit français comme l'asymétrie de sa façade et ses murs revêtus de crépi mais elle possède aussi des caractéristiques de la maison traditionnelle québécoise par son toit à deux versants recourbés couvert de tôle à baguettes, ses lucarnes à pignons et ses fenêtres à battants à grands carreaux ornées de chambranles en bois.

- Bon état : Le bâtiment est bien entretenu et ne présente pas de détérioration apparente.

- La fondation en pierre et le bandeau qui souligne le haut des fondations;
- La volumétrie générale et le profil de la toiture;
- Le parement mixte, soit le crépi texturé du rez-de-chaussée et les bardeaux de cèdre des murs-pignons;
- La tôle à baguettes qui recouvre la toiture;
- La porte à panneaux et les fenêtres à battants à grands carreaux;
- Les chambranles autour des ouvertures;
- Les garde-corps des galeries formés de croix de Saint-André.
