## IDENTIFICATION

7831-89-6777

361-361A, chemin du Bord-du-Lac

## DONNÉES HISTORIQUES

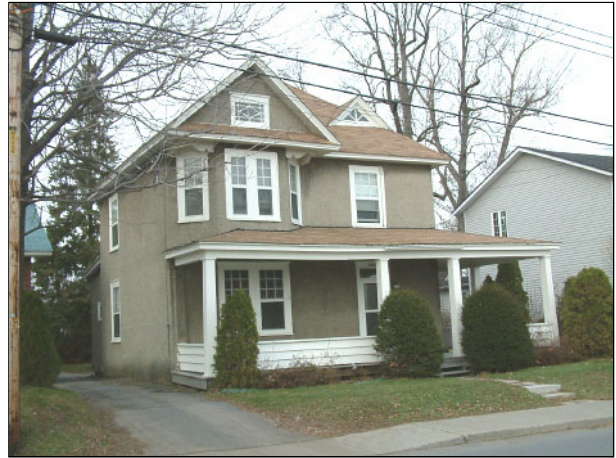
Novembre 2003

- La demeure se rattache à l'architecture néo-Queen Anne par des éléments caractéristiques tels que l'avant-corps à trois pans couronné par un fronton triangulaire en façade.

- Bon état : Le bâtiment est bien entretenu et ne présente pas de détériorations.

- La volumétrie générale et la forme de la toiture;
- L'ordonnance et la dimension des ouvertures;
- Les fenêtres à guillotine à châssis de bois;
- Les chambranles autour des fenêtres;
- Les boiseries ornementales dans les fenêtres;
- La corniche moulurée qui souligne les rives de la toiture;
- Les boiseries disposées sous le grand fronton en façade.

- Rétablir les revêtements traditionnels, soit le parement de bois des murs et la tôle traditionnelle de la toiture.

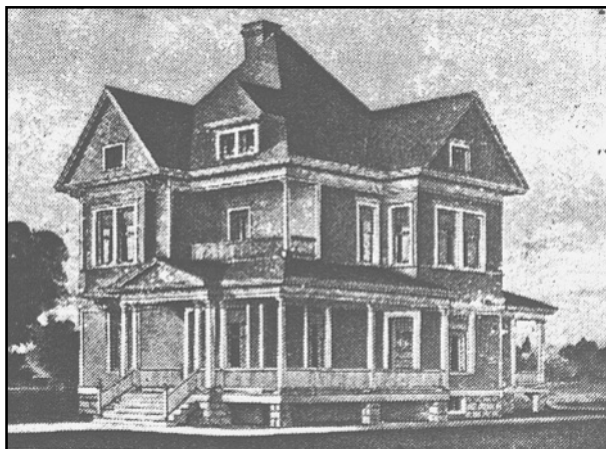
Ce croquis tiré du catalogue Sears, Roebuck and Co., de 1910 rappelle à plusieurs égards la demeure du chemin Bord-du-Lac.
