## IDENTIFICATION

97, chemin du Bord-du-Lac

Maison Tunnoch

## DONNÉES HISTORIQUES

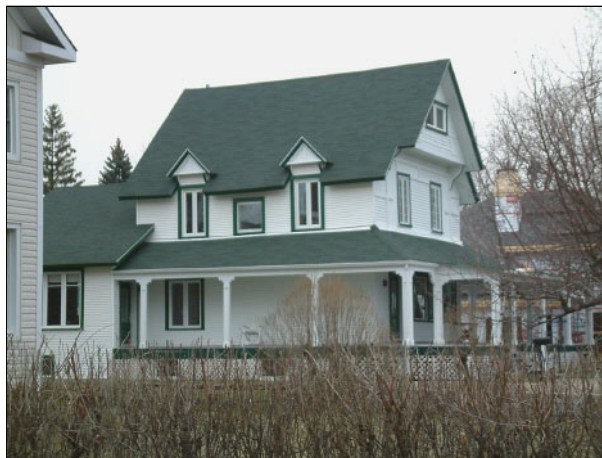
Sise au 97, chemin du Bord-du-Lac, la maison Tunnoch aurait été bâtie vers 1895 pour servir de résidence de villégiature. Il s'agit d'un bon exemple d'architecture néo-Queen Anne qui est assez rare dans le paysage bâti de l'arrondissement de Pointe-Claire. La propriété se compose d'un corps de logis de plan rectangulaire à deux étages et demi ainsi que d'une haute toiture à deux versants droits dont le pignon est orienté vers la rue. Elle comporte également une cheminée adossée à la façade latérale droite, une galerie disposée en façade et qui se prolonge sur les façades latérales, des lucarnes pendantes à fronton triangulaire, un demi étage en encorbellement et des volumes annexes.

- La propriété possède des détails d'architecture qui accentuent son caractère pittoresque tels que la disposition particulière de son parement extérieur en lambris de bois, son étage en encorbellement supporté par des consoles, ses lucarnes pendantes et sa galerie couverte qui ceinture la maison.

- Bon état : Le bâtiment est bien entretenu et ne présente pas de détériorations.

- Revenir à des matériaux plus adéquats tels que le bardeau de cèdre ou la tôle traditionnelle pour le recouvrement de la toiture;
- Rétablir des fenêtres traditionnelles en bois.
