IDENTIFICATION

8032-07-0262

30, avenue Cedar

Patri-Arch, avril 2004

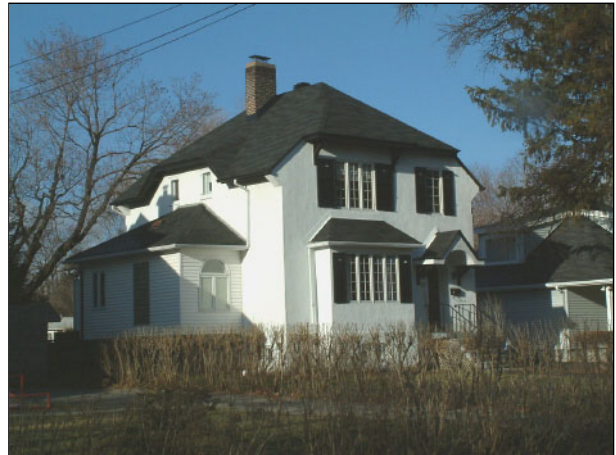
Novembre 2003

La résidence située au 30, avenue Cedar a été bâtie vers 1915 et figure sur le plan d'assurance-incendie réalisé en 1923. En dépit de sa forme particulière, il s'agit d'une maison cubique qui aurait été passablement remaniée au fil des ans. Dans l'état actuel, elle se compose d'un corps de logis de plan carré à deux étages, d'une toiture à demi-croupe, de lucarnes pendantes en appentis sur les façades latérales, d'un porche décentré en façade, d'un oriel disposé en façade et d'un volume annexe.

- Un volume annexe a été ajouté sur la façade latérale gauche.
- La galerie aménagée sur la façade principale et les façades latérales a été remplacée par un porche décentré sur la façade avant.
- Un oriel a été ajouté en façade.
- Le recouvrement original de la toiture a été remplacé par des bardeaux d'asphalte.
- La porte et les fenêtres ont été remplacées.

- Cette maison cubique comprend des éléments pittoresques d'influence Arts and Crafts tels que les toitures aux formes irrégulières et les nombreuses saillies.

- Bon état : Le bâtiment est bien entretenu et ne présente pas de détériorations.

- La volumétrie générale et la forme de la toiture;
- L'ordonnance et la dimension des ouvertures;
- Les consoles qui soutiennent la toiture du porche et de la projection de toiture disposée à l'étage.

- Favoriser les fenêtres en bois de facture traditionnelle;
- Harmoniser les revêtements extérieurs du corps principal et de l'annexe latérale gauche.
