IDENTIFICATION

8032-09-4194

59, avenue Cedar

DONNÉES HISTORIQUES

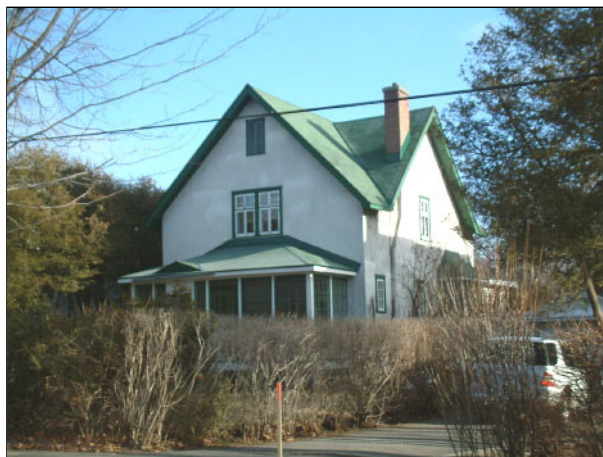
Novembre 2003

La résidence située au 59, avenue Cedar a été bâtie vers 1915 et figure sur le plan d'assurance-incendie réalisé en 1923. Elle adopte une volumétrie propre à l'architecture vernaculaire issue de l'industrialisation et qui rappelle l'architecture victorienne du siècle précédent avec ses grands pignons. La demeure se compose d'un corps de logis de plan rectangulaire à un étage et demi, d'une toiture à deux versants droits, de grands pignons disposés sur les façades latérales, d'une véranda disposée à l'avant, d'un oriel installé sur la façade latérale droite, d'une cheminée encastrée dans la façade latérale droite ainsi que d'un volume annexe.

- La toiture a été recouverte de bardeau d'asphalte.
- Le corps de logis a été agrandi vers l'arrière en 1990.

- La maison constitue un modèle d'architecture vernaculaire courant avec ses grands pignons et ses fenêtres à battants surmontées d'impôtes.

- Bon état : le bâtiment est bien entretenu et ne présente pas de détériorations.

- La volumétrie générale;
- La forme de la toiture;
- L'ordonnance et la dimension des ouvertures;
- La porte en bois;
- Les fenêtres à battants surmontées d'impostes;
- Les chambranles autour des ouvertures;
- Le fronton qui souligne l'entrée.

- Remplacer le bardeau d'asphalte par de la tôle traditionnelle sur la toiture principale et les toitures secondaires.
