## IDENTIFICATION

7932-95-9110

1, avenue de Killarney Gardens

## DONNÉES HISTORIQUES

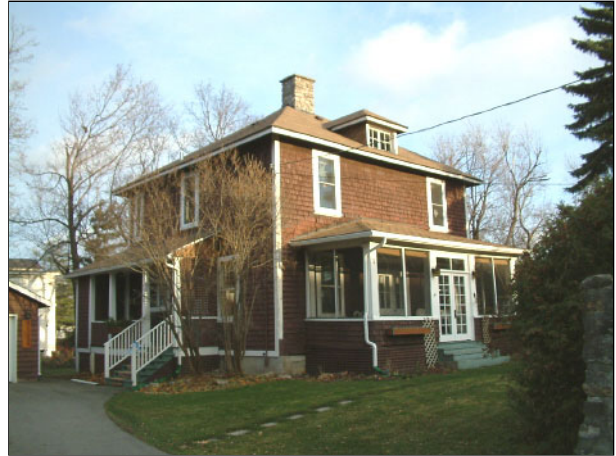
Novembre 2003

- La demeure est caractéristique de la maison cubique par sa volumétrie, son toit en pavillon percé d'une lucarne à croupe ainsi que par la véranda et la galerie couverte qui ornent ses façades.

- Bon état : Le bâtiment est bien entretenu et ne présente pas de détériorations.

- La volumétrie;
- La forme de la toiture;
- Le lambris de bardeaux de cèdre;
- L'ordonnance et la dimension des ouvertures;
- La porte à panneaux surmontée d'une imposte vitrée;
- Les chambranles autour des ouvertures;
- Les planches cornières.

- Remplacer le bardeau d'asphalte de la toiture par de la tôle traditionnelle ou du bardeau de cèdre;
- Lors du prochain remplacement de fenêtres, favoriser des fenêtres traditionnelles en bois de même modèle, soit des fenêtres à guillotine.
