IDENTIFICATION

8135-91-9966

117, avenue King

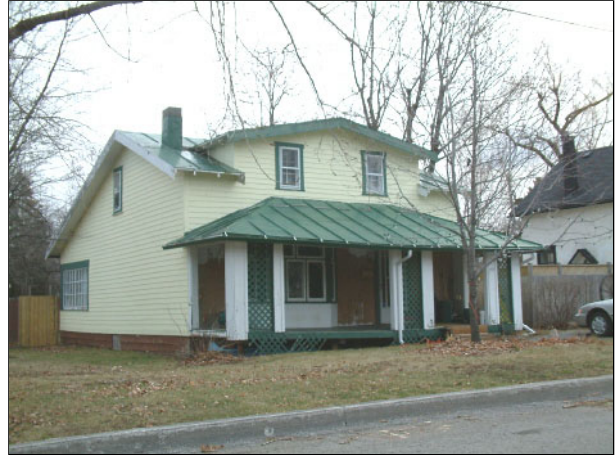
- La demeure est un bungalow qui puise au répertoire formel de l'architecture Arts and Crafts par le choix de ses matériaux et de son ornementation. Parmi les éléments caractéristiques de l'architecture Craftsman, on retrouve la grande lucarne triangulaire, le parement de bardeaux de cèdre et les chevrons apparents.

- Détériorations mineures : Travaux de peinture à effectuer sur les boiseries extérieures.

- La volumétrie générale;
- Le parement mixte composé d'un lambris de bardeaux de cèdre ainsi que de planches de bois verticales;
- La tôle pincée qui recouvre la toiture, le garde-soleil et la lucarne;
- Les fenêtres à châssis de bois;
- Les piliers massifs qui soutiennent le garde-soleil de la galerie;
- Les chambranles autour des ouvertures;
- Les planches cornières;
- Les chevrons apparents.
