IDENTIFICATION

8234-05-7971

85, avenue de Mount Pleasant

Patri-Arch, avril 2004

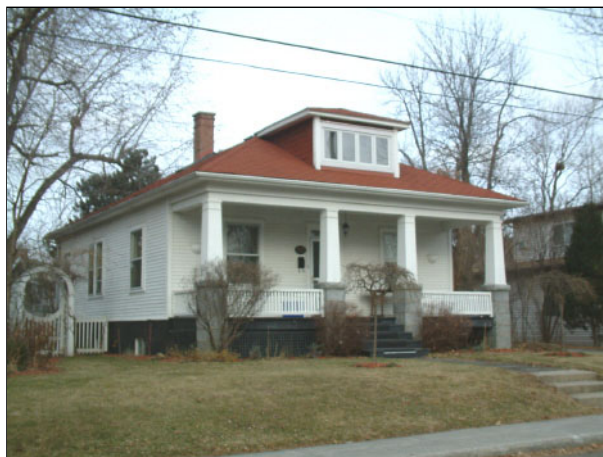
Novembre 2003

- La demeure est représentative de l'architecture du bungalow Craftsman par son plan rectangulaire qui se développe en profondeur ainsi que par sa toiture en pavillon percée d'une lucarne en appentis et qui déborde au-delà des murs pour protéger une galerie.

- Bon état : Le bâtiment est bien entretenu et ne présente pas de détériorations.

- Appréciation générale : Bonne
- Intérêt d'art et d'architecture : Il s'agit d'un bon exemple de bungalow Craftsman qui témoigne de la révolution de l'habitation au début du XX^e siècle.
- Authenticité : La maison est bien préservée.

- La volumétrie;
- La forme de la toiture;
- La lucarne en appentis;
- Le lambris de planches de bois horizontales;
- L'ordonnance et la dimension des ouvertures;
- La porte à panneaux surmontée d'une imposte;
- Les piliers massifs de galerie composés d'une base en pierre et d'un fût carré en bois qui soutiennent un entablement aux lignes sobres;
- Les chambranles autour des ouvertures;
- Les planches cornières.

- Revenir au matériau traditionnel pour le recouvrement de la toiture, soit du bardeau de cèdre.

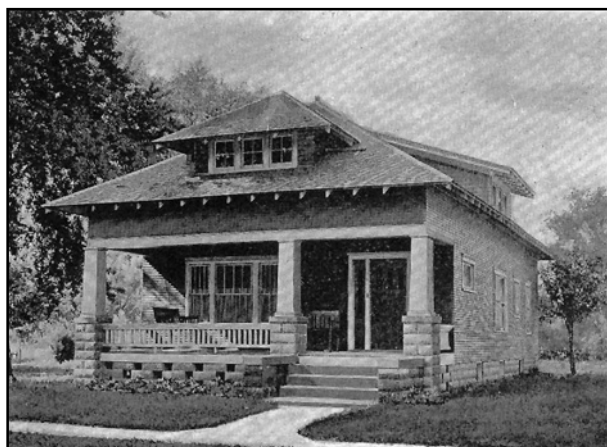
Modèle de maison similaire tiré du catalogue
Bennett's Small House Catalog, 1920.
