IDENTIFICATION

7931-28-7020

8, avenue Saint-Joachim

Patri-Arch, avril 2004

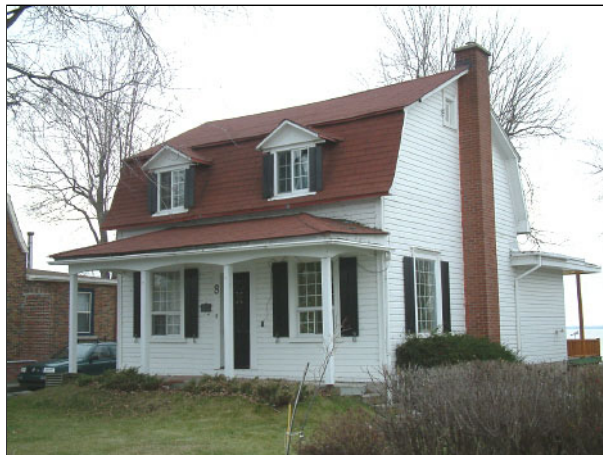
Novembre 2003

- La demeure est caractéristique de la maison à mansarde par son volume rectangulaire à deux étages, sa toiture mansardée et son lambris de planches de bois horizontales.

- Détériorations mineures : Les matériaux de recouvrement nécessiteraient un meilleur entretien.

- La volumétrie;
- Le lambris de planches de bois horizontales;
- La forme de la toiture;
- L'ordonnance et la dimension des ouvertures;
- Les planches cornières;
- Les chambranles autour des ouvertures.

- Remplacer le bardeau d'asphalte de la toiture et du garde-soleil par de la tôle traditionnelle;
- Supprimer les volets.
