142

7933-40-3747

16, avenue Salisbury

DONNÉES HISTORIQUES

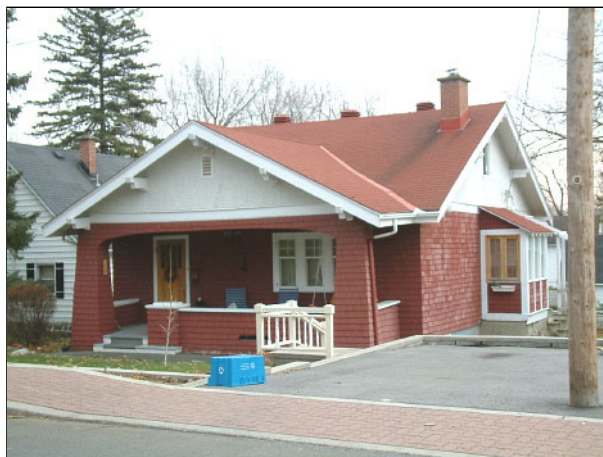
Novembre 2003

- La demeure est caractéristique du bungalow Craftsman entre autres par sa volumétrie, son avant-corps coiffé d'un pignon triangulaire et qui abrite une galerie au garde-corps fermé.

- Bon état : le bâtiment est bien entretenu et ne présente pas de détériorations.

- Uniformiser les modèles et les couleurs des fenêtres en s'inspirant des fenêtres d'origine.
- Bien que le bardeau d'asphalte puisse convenir pour la toiture, le bardeau de cèdre serait plus approprié.

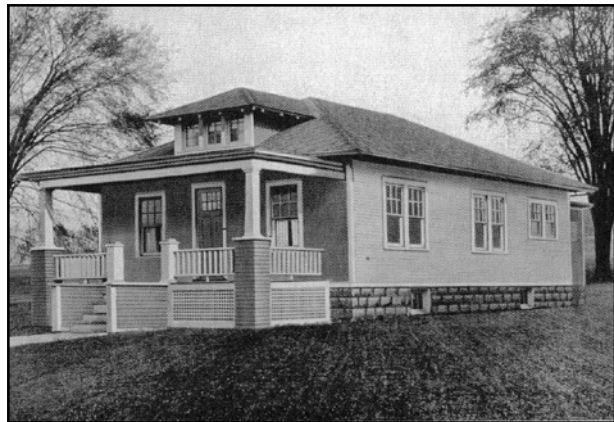
Modèle de maison similaire tiré du *Bennett's Small Houses Catalog*, 1920, p. 51.
